## **DREWNIANA DZWONNICA Z 1754 ROKU NA CMENTARZU W LUBYCZY KRÓLEWSKIEJ**

### **PROGRAM PRAC KONSERWATORSKICH**

Przedmiotem prac jest, translokowana z cmentarza w Teniatyskach i znajdująca się obecnie na cmentarzu w Lubyczy Królewskiej-Kniaziach, drewniana dzwonnica datowana na 1754 r.; Obiekt wpisany do rejestru zabytków dn. 05-06-1992 roku pod nr A/499.

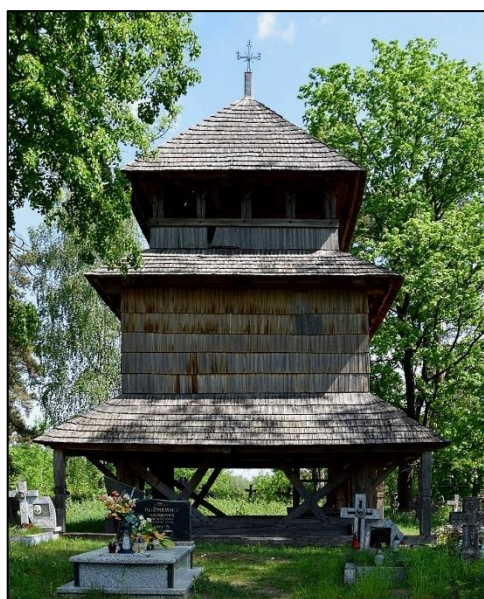
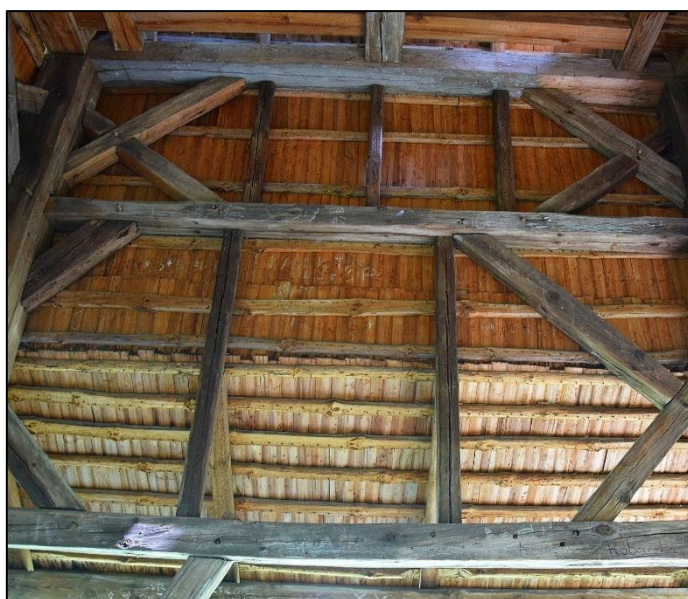
Fot. 5. Fot. 6. Cmentarz\_greckokatolicki\_1221317\_Fotopolska-Eu; Dzwonnica\_1221318\_Fotopolska-Eu. Dzwonnica po przeniesieniu na cmentarz w Lubyczy; stan w 2018 r. Widoczne uszkodzenia i ubytki poszycia.

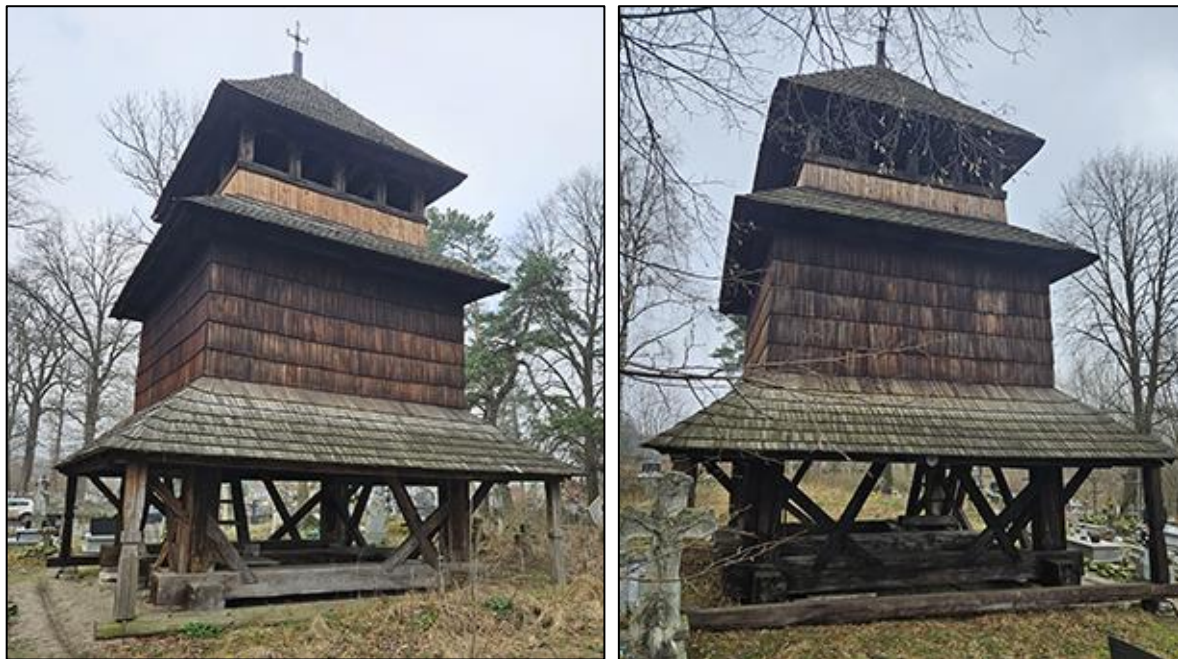
Fot. 7. Fot. 8. Dzwonnica z Teniatysk – widok obecny. Widoczne nowe, odmienne kolorystycznie poszycie drugiej kondygnacji oraz intensywna biodeterioracja pokrycia dachów.

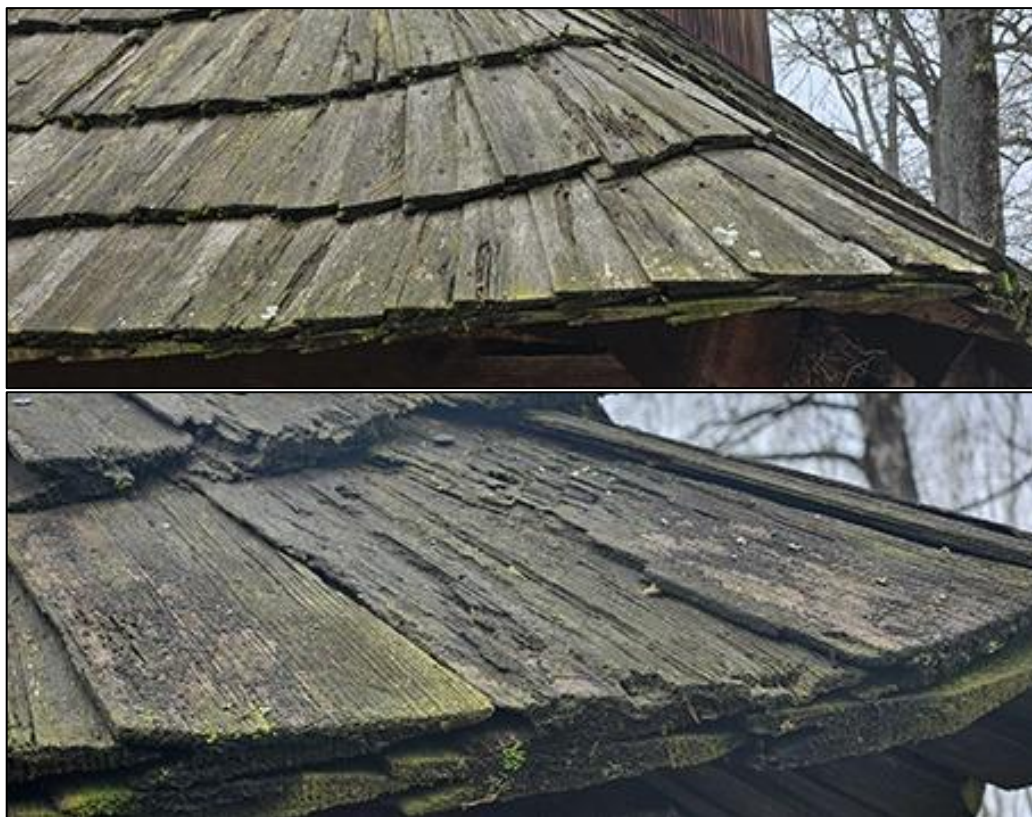
Fot. 9. Zniszczenia gontowego pokrycia daszku nad pierwszą kondygnacją. Uszkodzone w znacznym stopniu klepki wymagają wymiany a dobrze zachowane powierzchnie oczyszczenia i impregnacji.

7. Wykonanie niezbędnych wymian i uzupełnień zdegradowanych i uszkodzonych klepek gontu. Zastosować elementy odpowiednich wymiarów, dobre gatunkowo (darte), sezonowane i zabezpieczone przed atakiem mikrobiologicznym np. impregnacją zanurzeniową w preparatach solnych (np. FOBOS® NW ); na wymienione elementy nanieść dodatkowo preparat Xilix Gel (pędzlowanie).

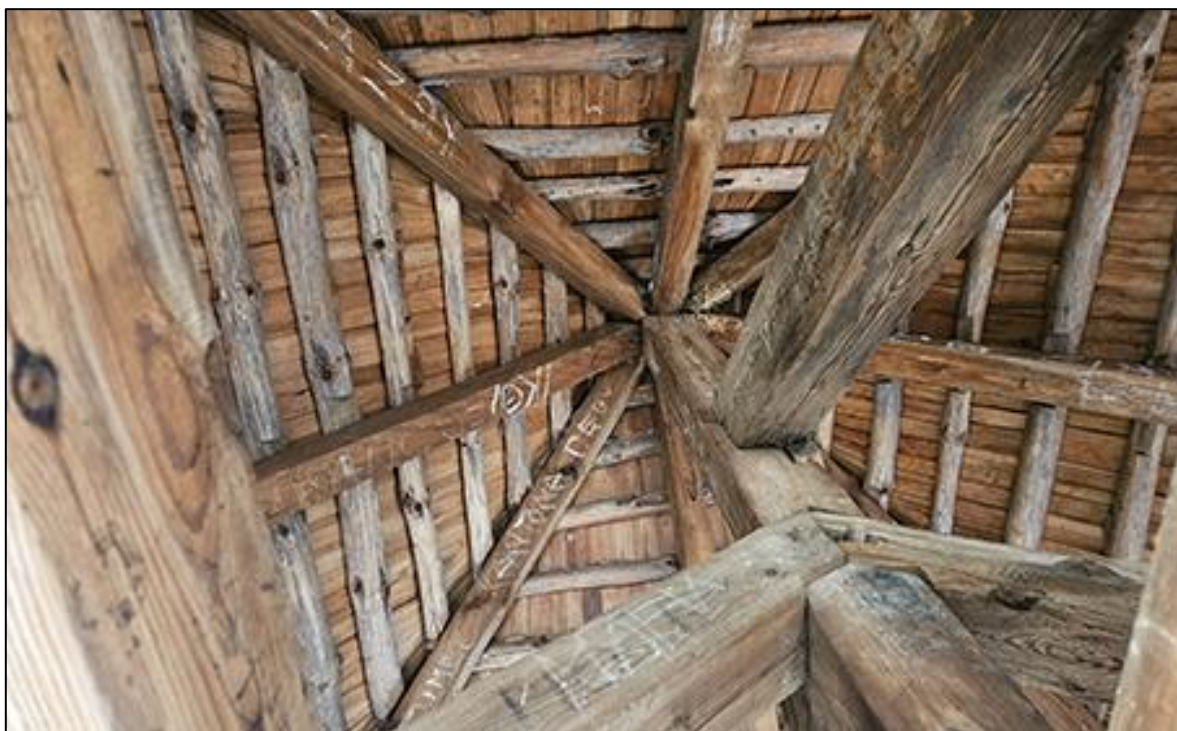
Fot. 10. Elementy więźby w dobrej kondycji ale zeszpecone graffiti. Widoczne przebarwienia w miejscach infiltracji wody.

5. Usunięcie graffiti z powierzchni wewnętrznych i oczyszczenie drewna. Zastosować metody chemiczne (np. zmywacze powłok lakierowych typu Scansol, 3V3, Troton Remouver). Rozmiękczone warstwy usuwać szpachelką i szczotkami metalowymi lub z tworzyw sztucznych; powierzchnię przemyć benzyną ekstrakcyjną. Można zastosować metodę strumieniowo-ścierną (piaskowanie) odpowiednio dobierając rodzaj i gradację kruszywa oraz ciśnienie aplikacji; sugeruje się zastosowanie piaskarki z odzyskiem kruszywa tak, aby jak najmniej wprowadzić go w szczeliny konstrukcji. Przy wyborze tej metody oczyszczania konieczne usunąć ze szczelin pozostałości kruszywa (sprężonym powietrzem). Analogicznym do piaskowania, ale pozbawionym jego wad (użycie stałego kruszywa, które trzeba później usunąć) jest oczyszczenie ciśnieniowe „suchym lodem” (np. technologia ColdJet). „Kruszywem” jest w niej zestalony (temp. ok. -73°C) dwutlenek węgla. Jedynym „odpadem” w tej metodzie są wyłącznie usuwane zanieczyszczenia. Możliwe jest także oczyszczenie powierzchni metodą mechaniczną przy pomocy materiałów ściernych i odpowiednich urządzeń (np. satyniarek z bębniami ściernymi z włosia syntetycznego z wtopionym kruszywem lub z włókniny).

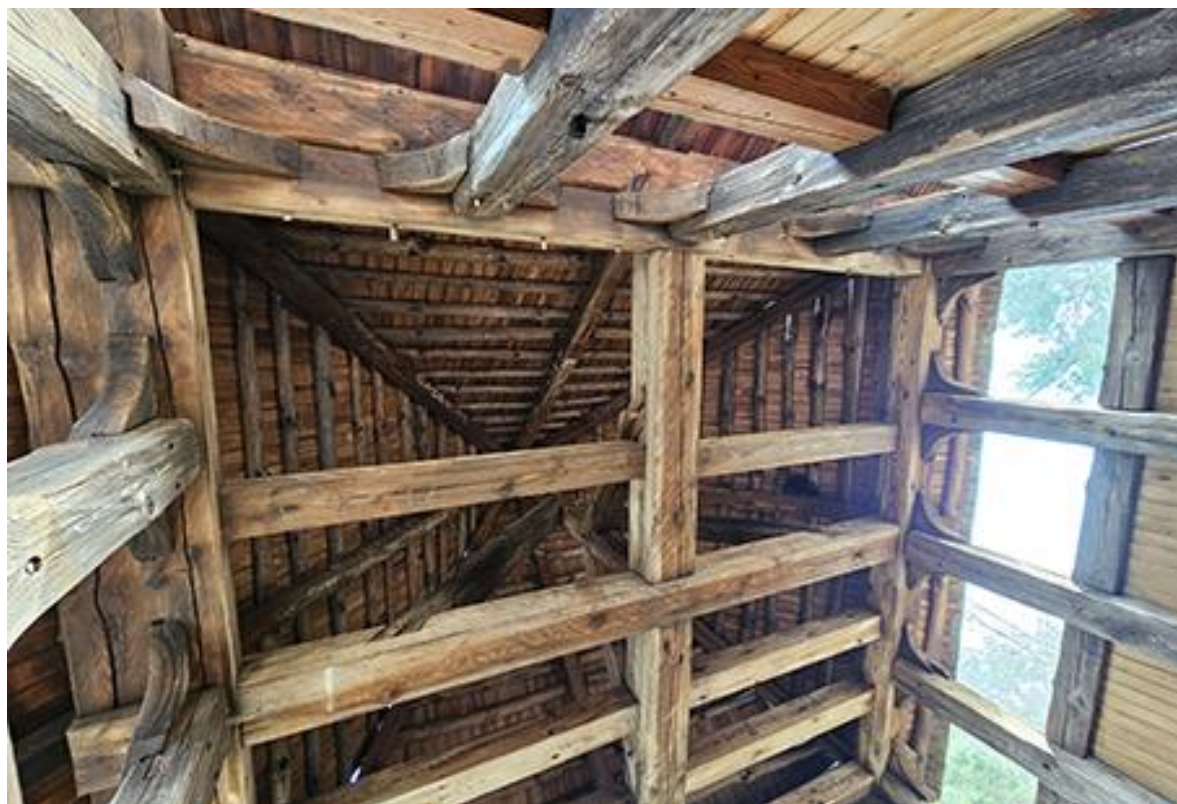
Fot. 11. Elementy więźby i konstrukcji w dobrej kondycji. Widoczne ozdobne, łukowe miecze tworzące rodzaj arkad.

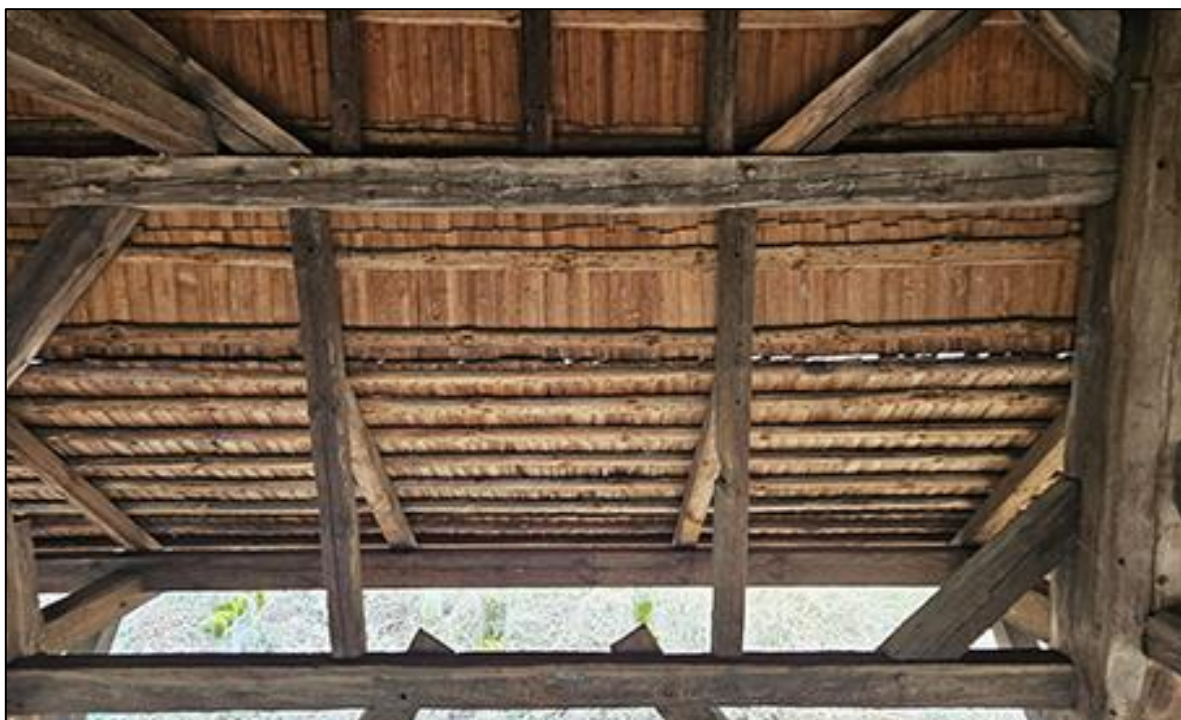
Fot. 12. Stosunkowo dobrze zachowane elementy konstrukcji, poszyc i pokryć.

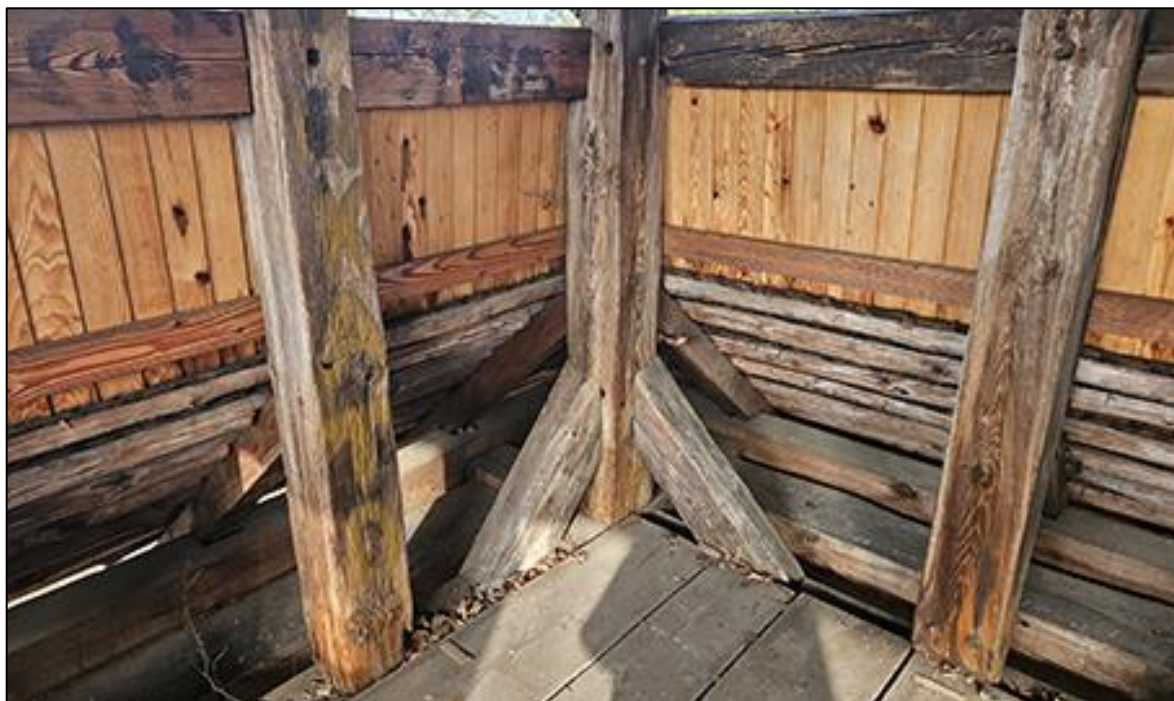
Fot. 13. Nowe, jaśniejsze poszycie („balustrada”) ostatniej kondygnacji. Elementy pokryte graffiti, zabrudzone; duża ilość luźno zalegających zanieczyszczeń.

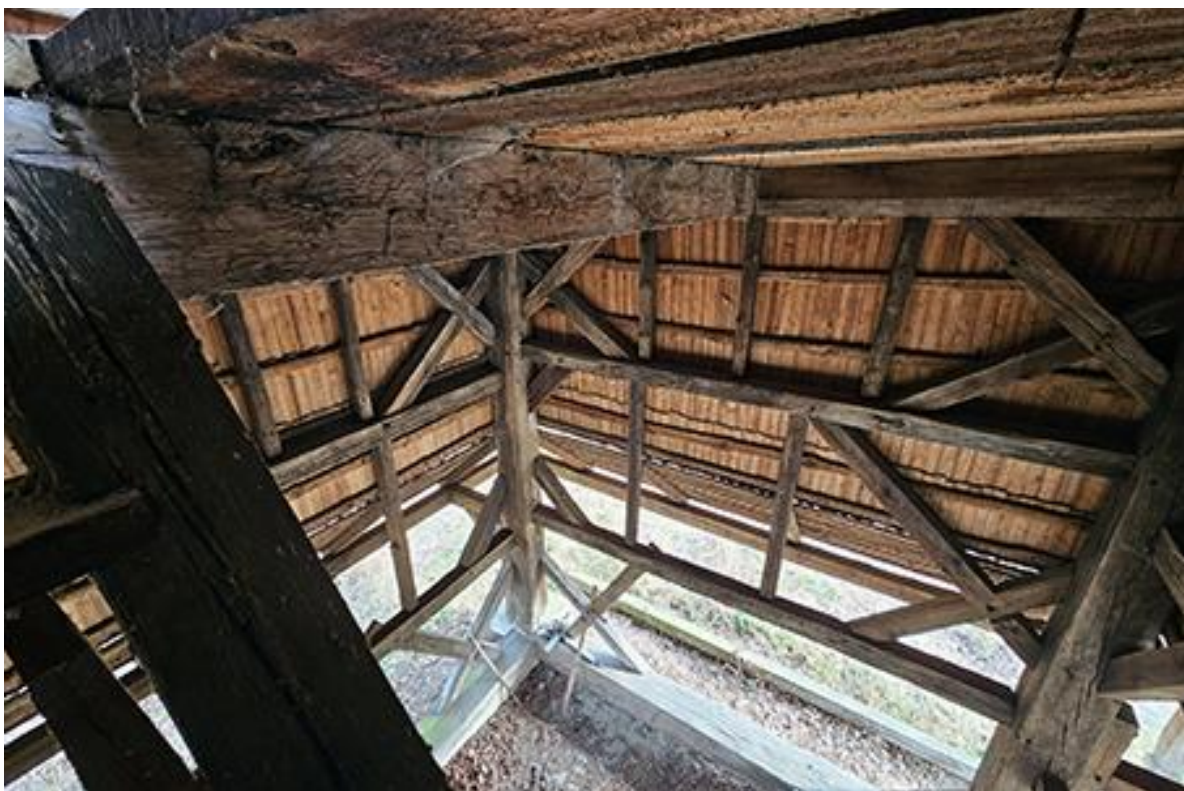
Fot. 16. Widok z poziomu podłogi górnej kondygnacji. Widoczna mocno zabrudzona powierzchnia drewna.

3. Mechaniczne oczyszczenie powierzchni z wszelkich zanieczyszczeń, zabrudzeń i luźnych nawarstwień oraz objawów biodeterioracji.
4. Dezynfekcja i dezynsekcja poprzez wprowadzenie preparatu owado i grzybobójczego metodą natrysku hydrodynamicznego i/lub pędzlowania. Proponuje się preparat w postaci żelu ze składnikiem czynnym permetryną w ilości min. 300-350 ml/m<sup>2</sup> (Xilix Gel). Preparat ten pozwala na pełną kontrolę prawidłowości nanoszenia a zawartość luminoforów pozwala na sprawdzenie ciągłości naniesionych warstw w promieniowaniu uV (przez ok. 3-4 miesiące od zabiegu).

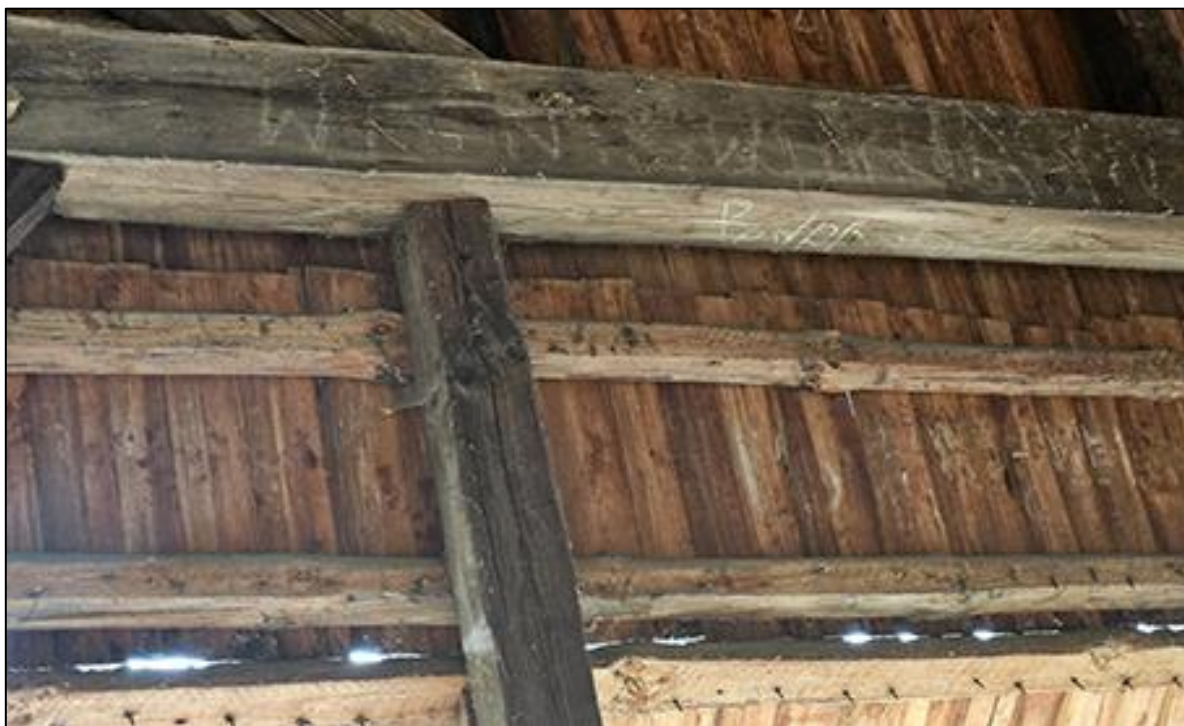
Fot. 17. Szpecące graffiti na elementach oryginalnych i wtórnych.

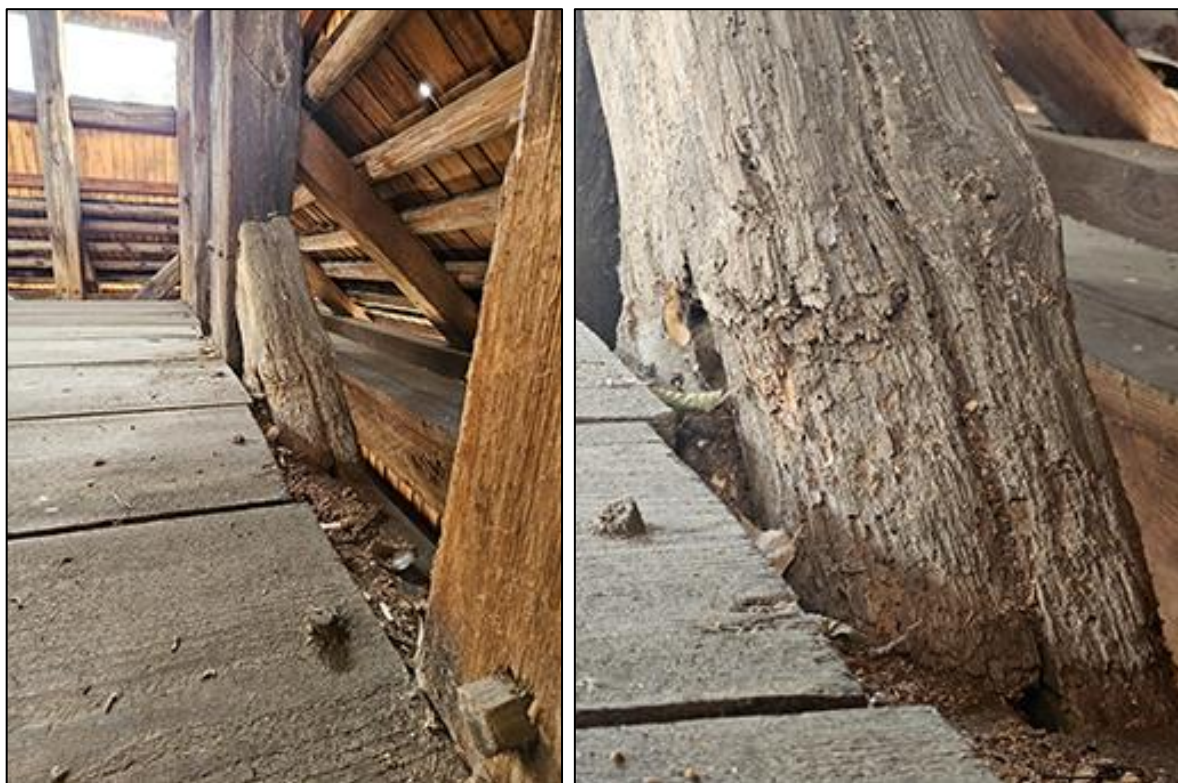
Fot. 18. Fot. 19. Zdegradowane na skutek korozji biologicznej drewno, prawdopodobnie oryginalnych, elementów konstrukcyjnych.

6. Doraźne naprawy nieszczelności i miejsc infiltracji wody opadowej.
7. Wzmocnienie strukturalne - impregnację zniszczonych przez czynniki biologiczne elementów oryginalnych należy przeprowadzić metodą pędzlowania i natrysku wprowadzając 10-15% roztwór Paraloidu B-72 w ksylenie. W razie konieczności w elementach nawiercić otwory i osadzić sączki (lejki) tak, aby impregnatem przesączyć maksymalnie duży przekrój profili. Po impregnacji elementy sezonować owijając je folią PE na okres 2 tygodni. W przypadku silnej destrukcji zastosować żywice chemoutwardzalne poliuretanowe (np. Remmers PU-Holzverfestigung) lub epoksydowe (Remmers Epoxi-Holzverfestigung).

8. Wykonanie niezbędnych napraw i uzupełnień zdegradowanych i uszkodzonych elementów oryginalnych. Zastosować drewno odpowiedniego gatunku, sezonowane i zabezpieczone przed atakiem mikrobiologicznym. Zaleca się użycie drewna impregnowanego ciśnieniowo (pod warunkiem, że nie zostały użyte preparaty o intensywnym np. zielonym zabarwieniu); można zastosować impregnację zanurzeniową w preparatach solnych (np. FOBOS® NW ) lub nanieść co najmniej dwukrotnie preparat Xilix Gel (natrysk lub pędzlowanie).

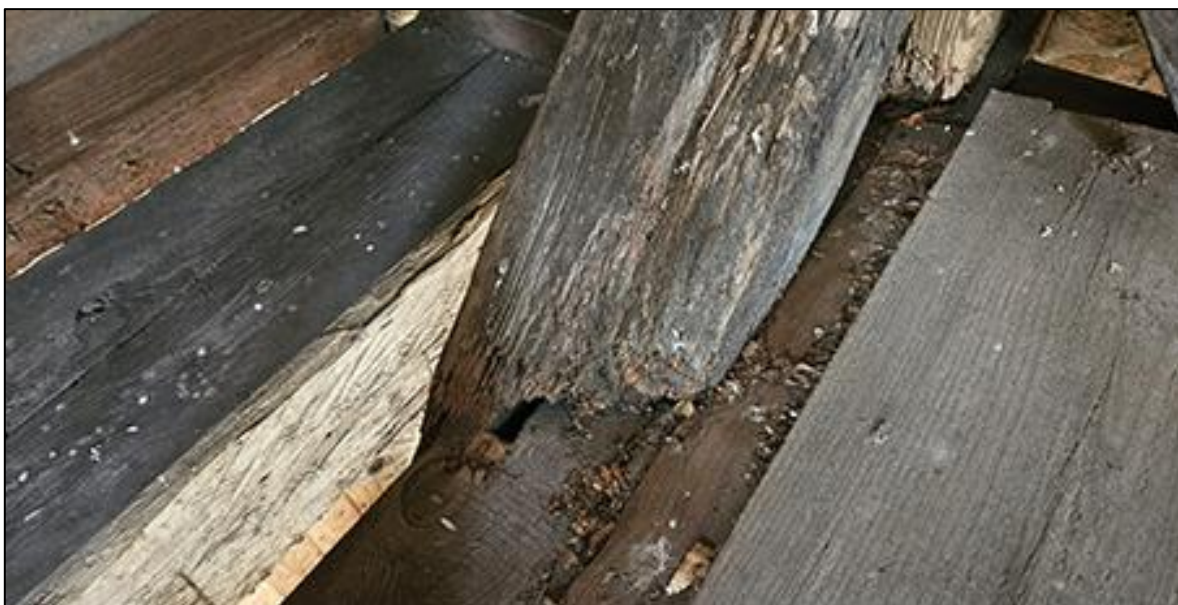
Fot. 20. Zdegradowane na skutek korozji biologicznej drewno, prawdopodobnie oryginalnych, elementów konstrukcyjnych.

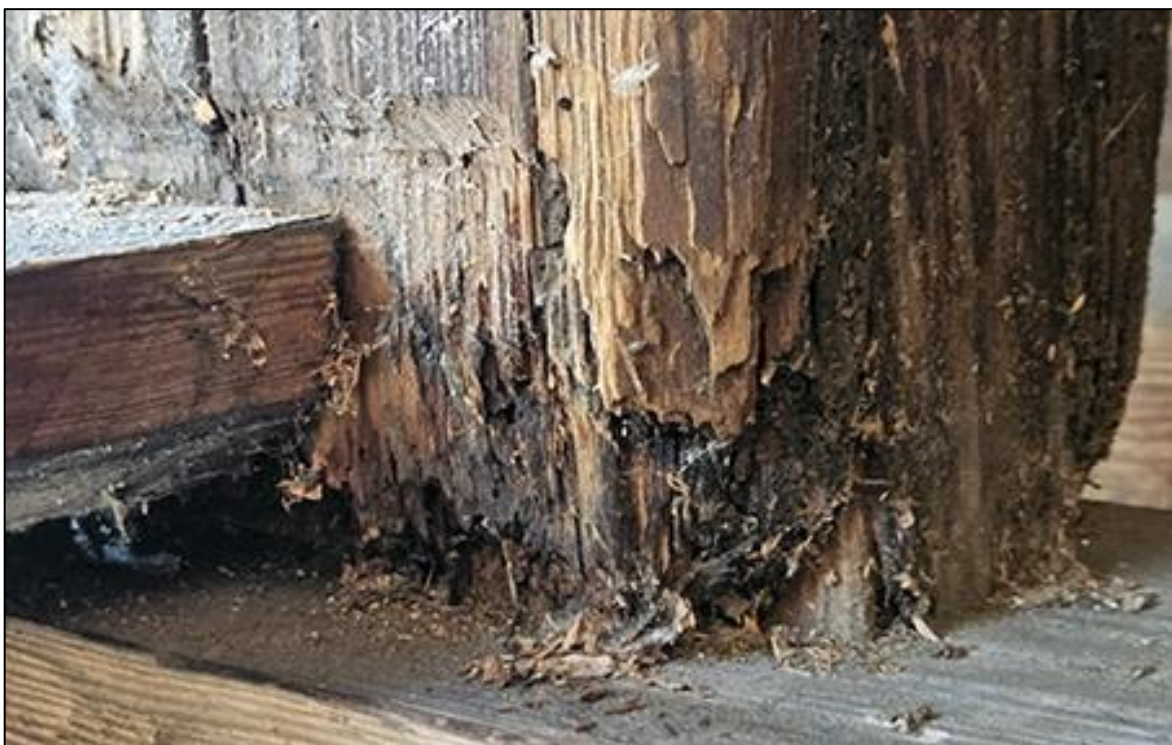
Fot. 21. Zdegradowane na skutek korozji biologicznej drewno, prawdopodobnie oryginalnych, elementów konstrukcyjnych. Widoczne także ślady żerowania owadów – otwory wylotowe kołatków.

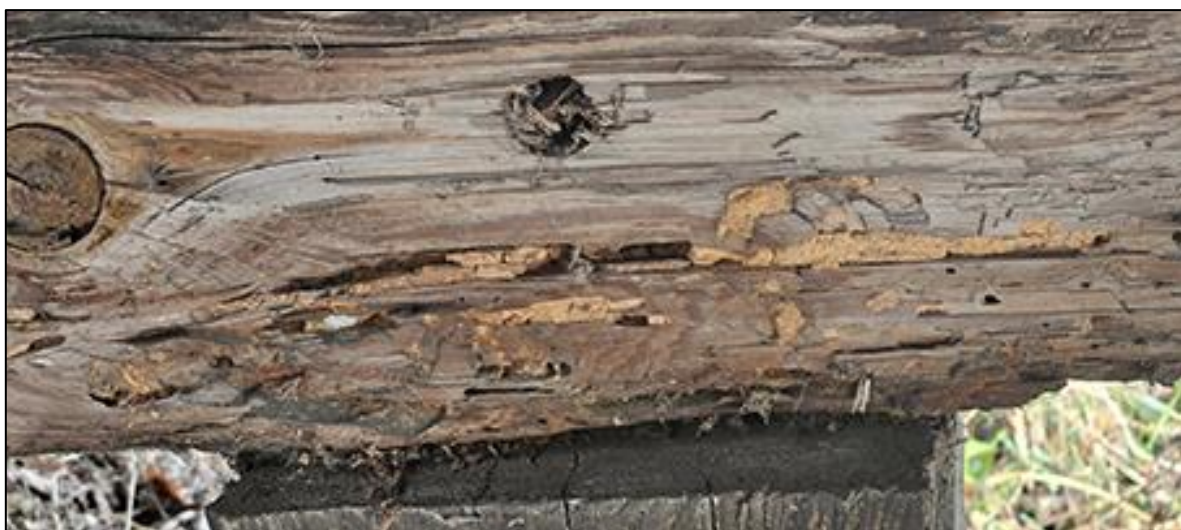
Fot. 22. Ślady dawnego żerowania drewnojadów. Widoczne, wypełnione mączką drzewną korytarze spuszczała i otwory wylotowe kołatków.

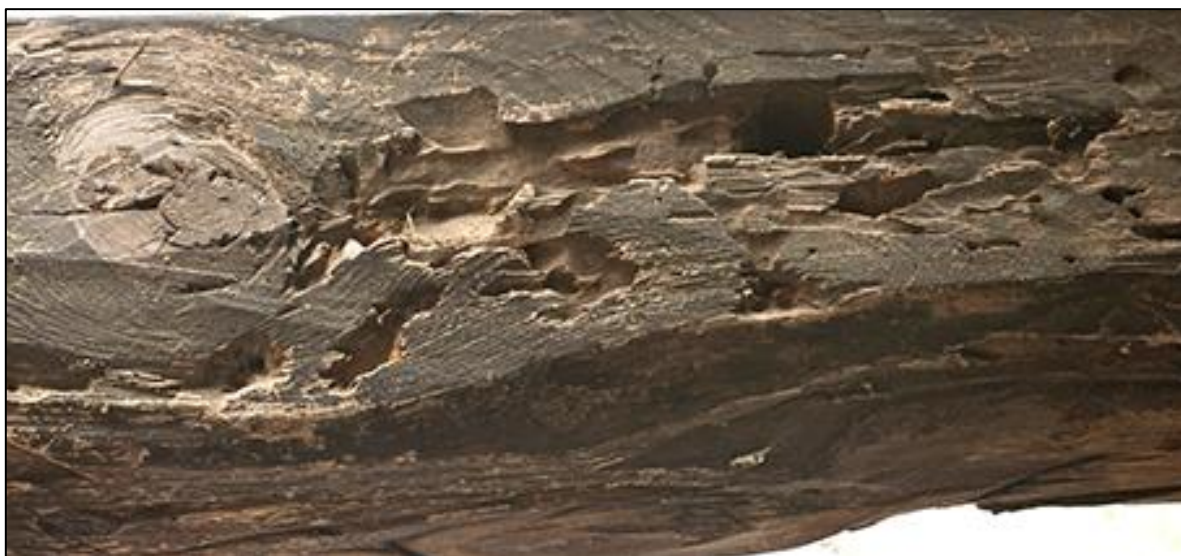
Fot. 23. Ślady dawnego żerowania drewnojadów. Widoczne korytarze spuszczała.

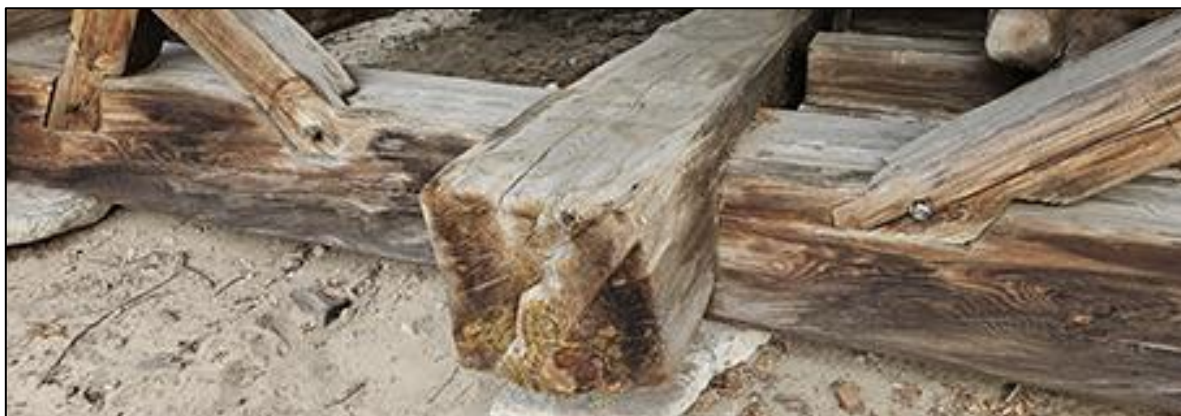
Fot. 24. Przebarwione, ale w dobrej kondycji technicznej, belki podwalinowe oparte na kamieniach.

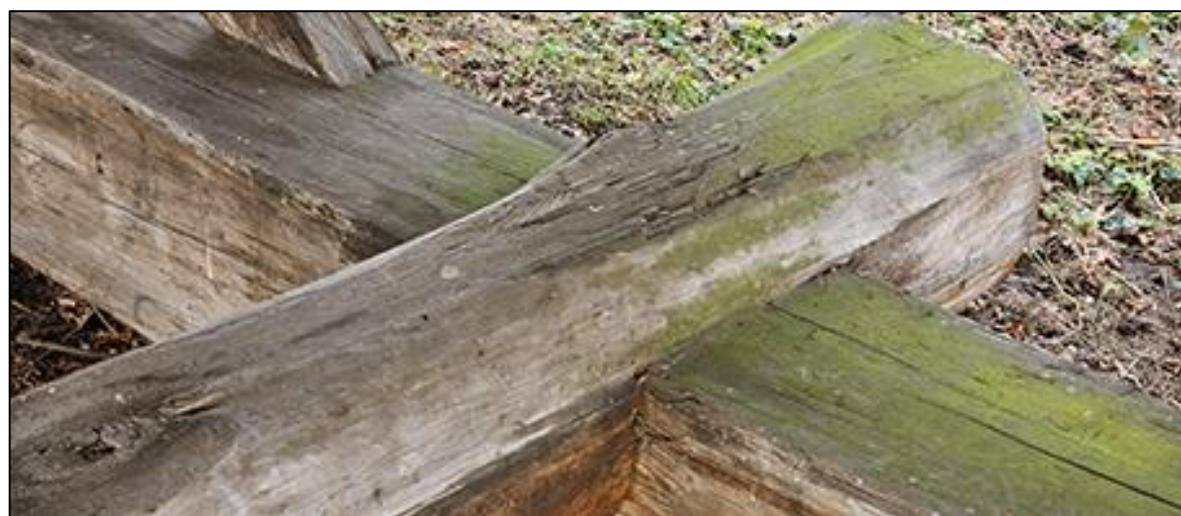
Fot. 25. Porost glonów na górnych powierzchniach podwalin.

3. Inwentaryzacja i ocena stanu zachowania; określenie zakresu prac dla poszczególnych elementów.
4. Naniesienie na powierzchnię preparatu biobójczego Remmers Glonosan i pozostawienie na 24 godziny.

5. Usunięcie wszelkich nawarstwień, zanieczyszczeń, impregnatów i efektów ataku biologicznego (glonów, mchu, porostów z powierzchni poszyć ścian i pokryć dachów. Wykluczyć należy metody powodujące dodatkowe zamoczenie drewna i intensywną infiltrację wody do wnętrza np. użycie ciśnieniowej myjki wodnej. Zaleca się metodę oczyszczenia ciśnieniowego „suchym lodem” (np. technologia ColdJet) czyli metody analogicznej do piaskowania, gdzie „kruszywem” jest zestalony (temp. ok.  $-73^{\circ}\text{C}$ ) dwutlenek węgla. „Odpadem” w tej metodzie są wyłącznie usuwane zanieczyszczenia a drewno nie ulega dodatkowemu zawilgoceniu. Dopuszcza się zastosowanie klasycznej metody strumieniowo-ściernej (piaskowania); należy dobrać parametry kruszywa oraz ciśnienie aplikacji; w miarę możliwości stosować piaskarki z odzyskiem kruszywa. Po oczyszczaniu usunąć ze szczelin pozostałości kruszywa (sprężonym powietrzem). Można także zastosować oczyszczanie mechaniczne (szczotki, materiały ściernie etc.).
