**KAMIENNY NAGROBEK KAROLINY Z LUBAŃSKICH WORONIECKIEJ  
NA CMENTARZU CERKIEWNYM W TENIATYSKACH  
OPINIA I PROGRAM PRAC KONSERWATORSKICH**

### 3. *Historia i opis obiektu; technika wykonania oraz stan zachowania i przyczyny zniszczeń*

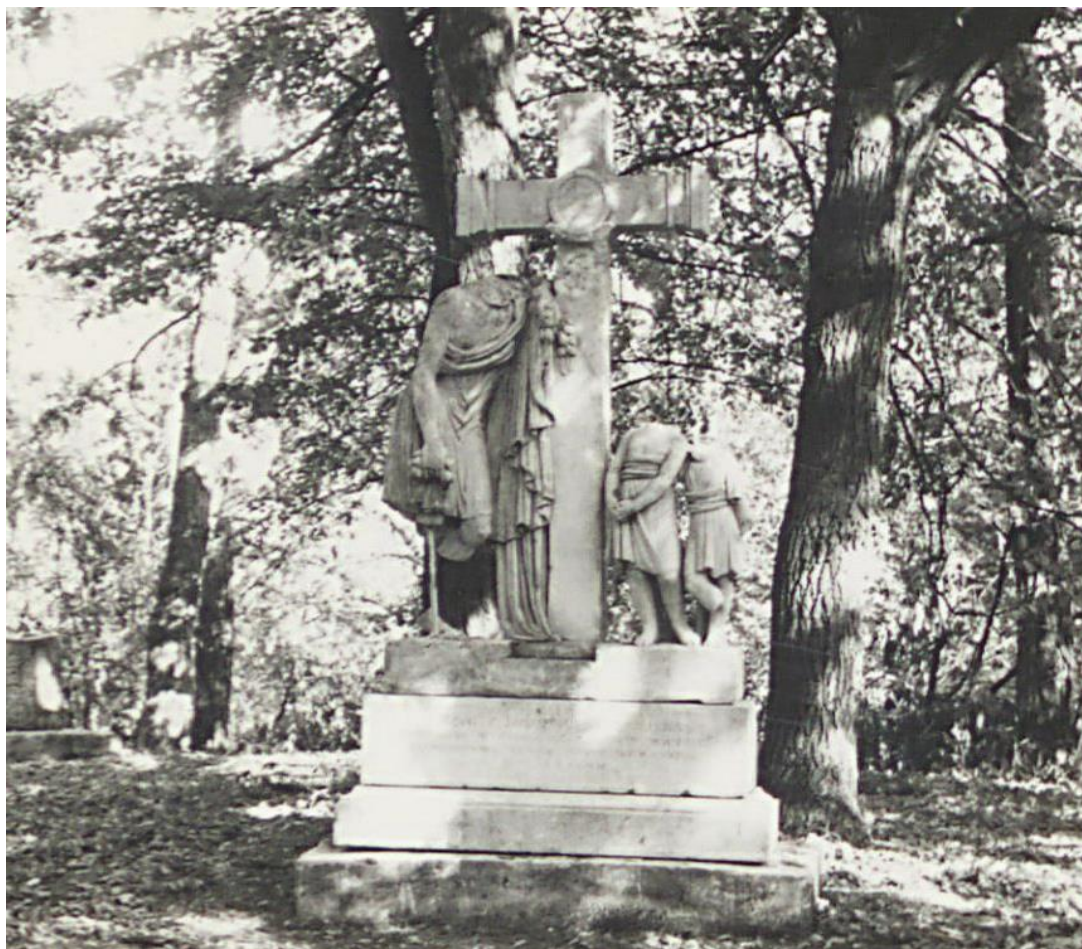
Fot. 3. Historyczna fotografia nagrobka. (<https://www.facebook.com/hashtag/teniatyska/>)

Chociaż nawet na fotografii archiwalnej (znane są zdjęcia ewidencyjne z 1955 roku) rzeźby są już w stanie daleko posuniętej destrukcji widoczne jest, że nagrobek prezentował stosunkowo wysoką klasę artystyczną. Kompozycja, uchwycony ruch postaci i opracowanie detalu wskazują na dobry projekt i sprawny warsztat wykonawcy. Niestety, jak wspomniano powyżej, już w odległej przeszłości część figuralna pomnika była w znacznym stopniu zdekompletowana – postaci zostały pozbawione głów i niektórych kończyn, brak także profilowanego zakończenia górnej części krzyża. Im bliżej czasów współczesnych, tym gorszy stan zachowania pomnika i większa jego dekompletacja. Oprócz oczywistych zniszczeń wynikających z braku opieki, upływu czasu i niekorzystnego oddziaływania czynników atmosferycznych, biologicznych i wody podciąganej kapilarnie z podłoża, główną przyczyną postępującej dewastacji były, niestety, akty wandalizmu. W roku 2009, działaniem społecznym<sup>8</sup>, posadowiono przewróconą figurę na cokole, ale już dwa lata później pomnik został kolejny raz obalony. Obecnie, rozczłonkowany nagrobek składa się z dwóch elementów: trzyczęściowego cokołu i leżącej obok na ziemi, zrzuconej z cokołu przez wandalów, części figury postaci dorosłej z fragmentem trzonu krzyża. Całkowicie zaginęła część z postaciami dwojga dzieci oraz górna część krzyża. Zagłębiający się w ziemi pozostały fragment rzeźby nasiąknięty jest podciąganą z gruntu wodą z rozpuszczonymi w niej solami. Pozbawiony fundamentu cokół jest przechylony na skutek wysadzania okalającego go gruntu przez korzenie, rosnących w pobliżu, drzew. Cokół i figurę porastają obficie liczne kolonie glonów i promieniowców a także porosty i mchy powodując systematyczną degradację powierzchni kamienia. Zalegający na powierzchni materiał biologiczny z opadłych liści i igliwia rozkłada się, tworząc w zagłębieniach rzeźby warstwę humusu na której wyrasta drobna roślinność. Na wszystkich powierzchniach widoczne są wżery i przebarwienia będące objawami destrukcji kamienia na skutek oddziaływania warunków atmosferycznych i czynników biologicznych; w literach inskrypcji zacierają się krawędzie. Znajdujący się w tak opłakanym stanie nagrobek utracił już praktycznie swoje walory artystyczne i bliski jest całkowitego unicestwienia.

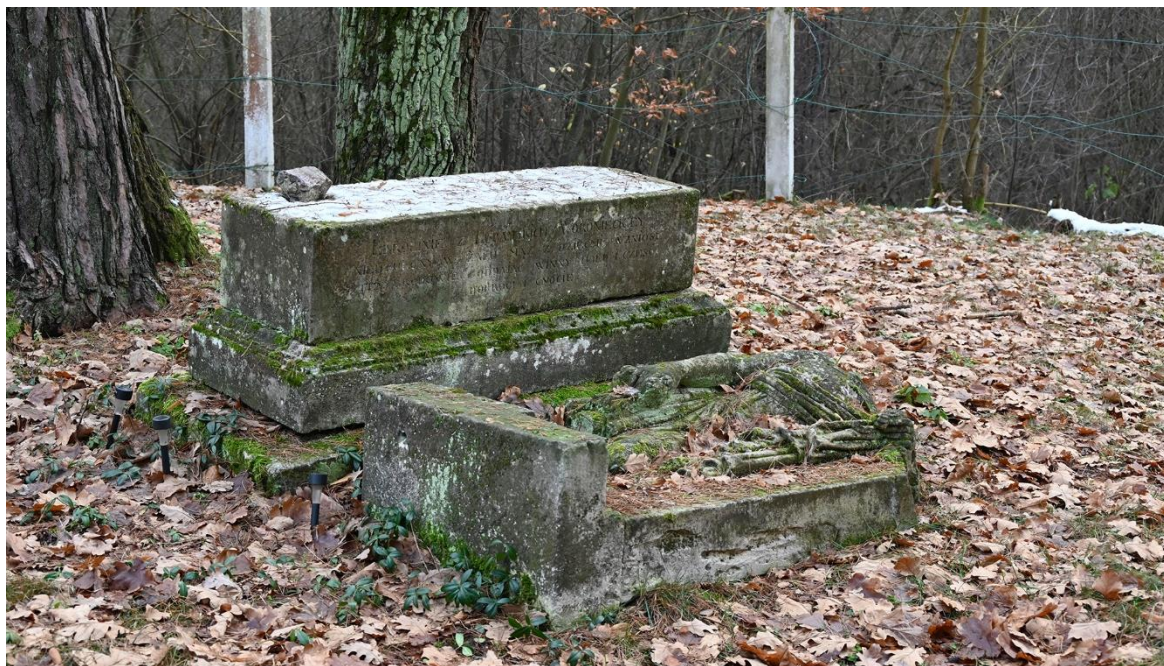
fot. 4. Widok nagrobka od frontu. Widoczne otoczenie z bujną roślinnością.

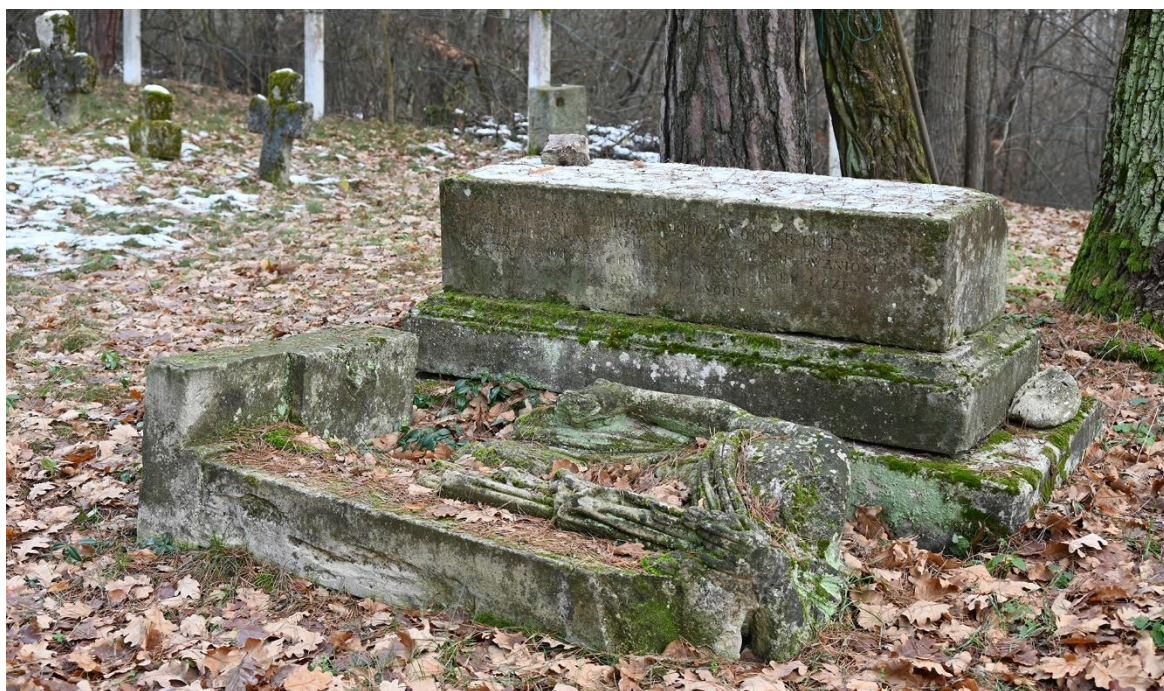
fot. 5. Widok nagrobka od frontu. Widoczne otoczenie z bujną roślinnością

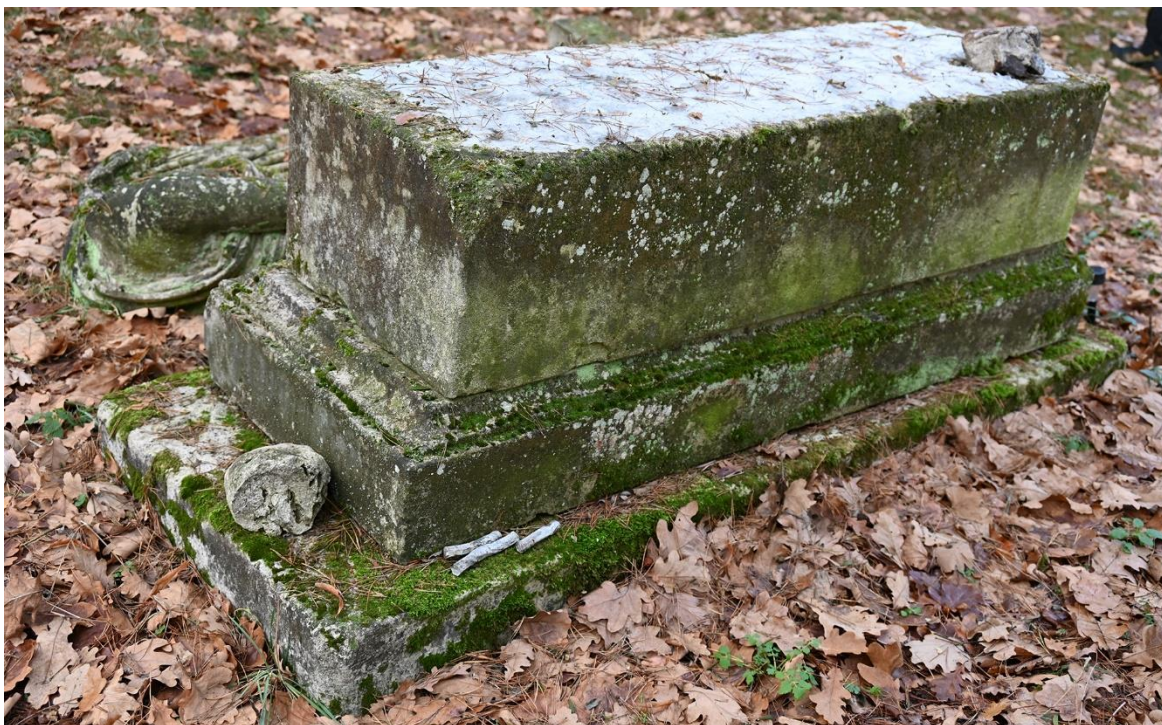
fot. 6. Widok nagrobka od tyłu. Widoczny intensywny porost biologiczny – glony, porosty i mech.

1. Przeprowadzenie wnikliwych oględzin stanu zachowania elementów; wykonanie dokumentacji fotograficznej.
2. Wstępna dezynfekcja; zastosować preparaty o dużej skuteczności biobójczej i biostatycznej np. zawierające permetrynę.

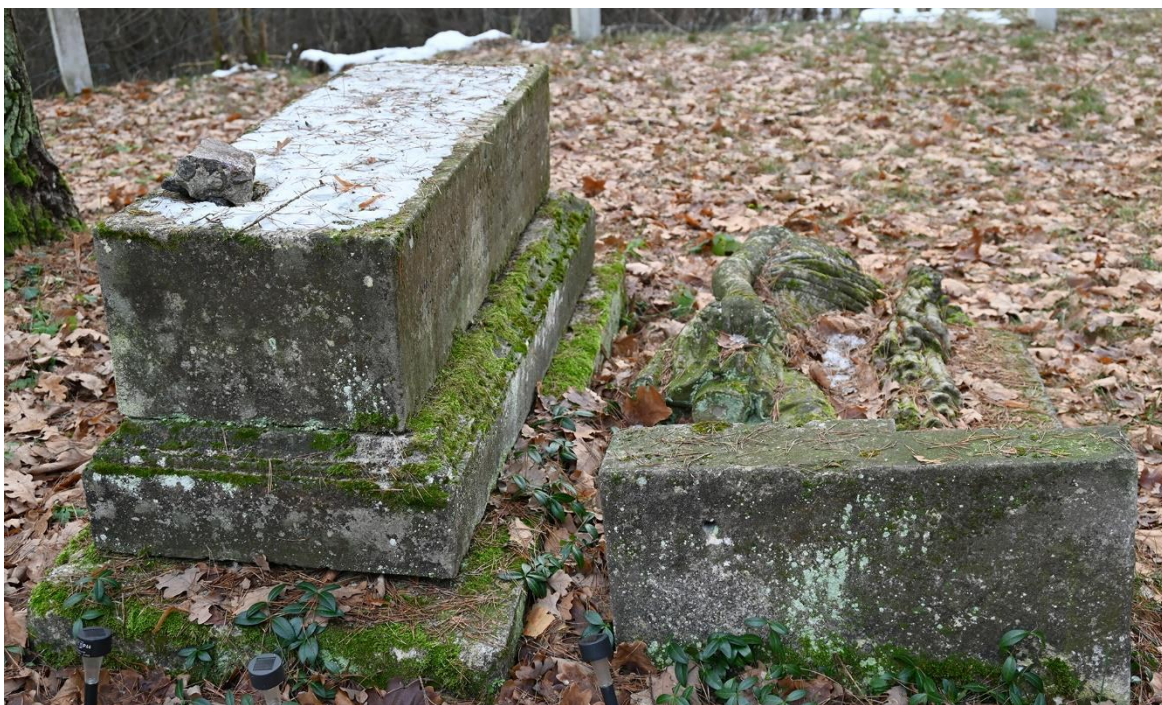
fot. 7. Widok nagrobka, rzeźba od strony podstawy. Widoczny intensywny porost biologiczny – glony, porosty i mech.

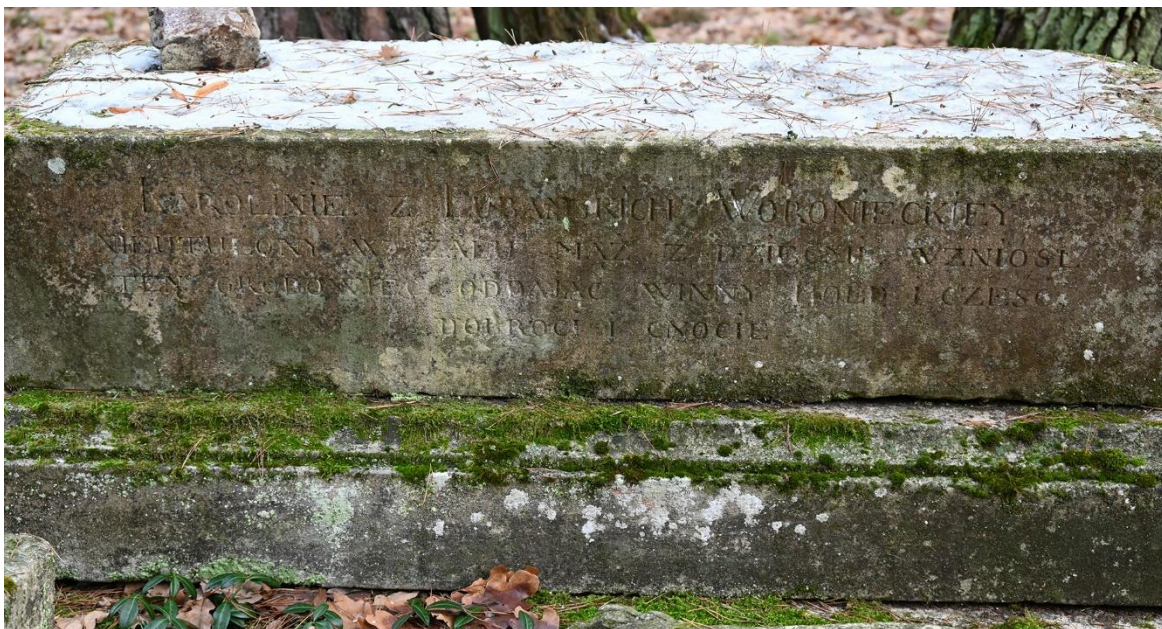
fot. 8. Cokół z inskrypcją. Widoczne przebarwienia kamienia.

12. Oczyszczenie powierzchni preparatem do bezemisyjnego czyszczenia historycznych powierzchni kamienia naturalnego (Remmers Clean Galena). Preparat wysycha, przechodząc w postać dającą się łatwo usunąć (po

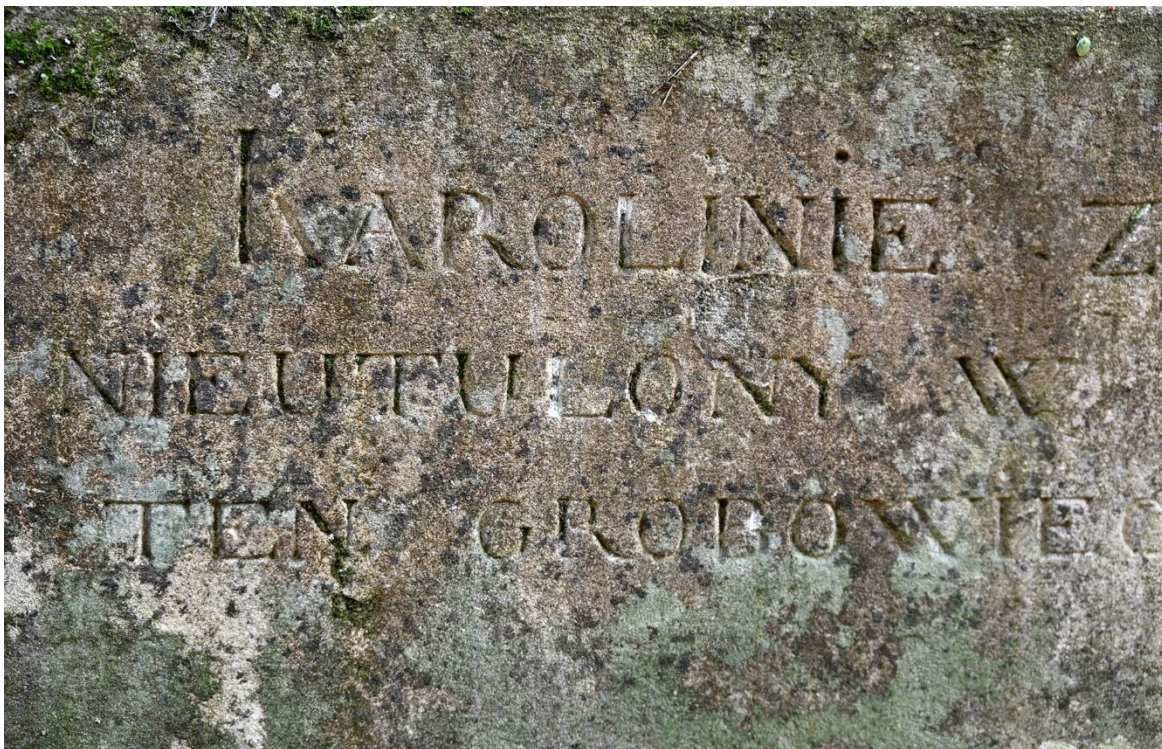
fot. 9. Inskrypcja. Widoczne zacierające się krawędzie liter, przebarwienia kamienia i intensywny porost mikroorganizmów.

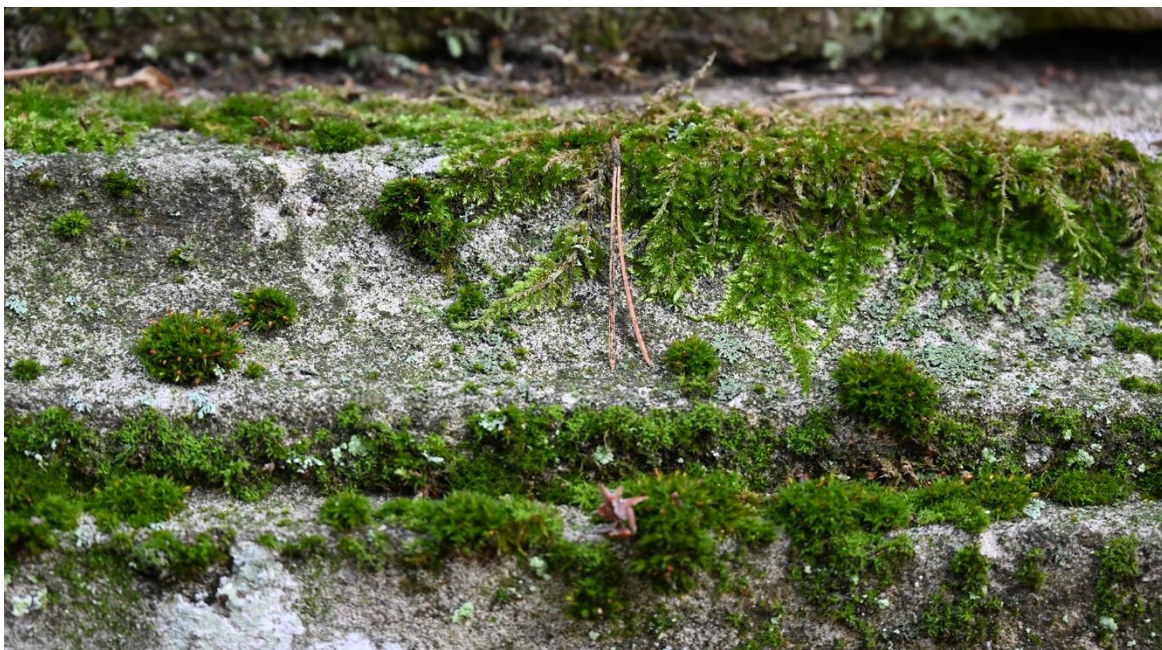
fot. 9. Profilowana listwa cokołu. Złogi humusu w zagłębieniach i intensywny porost mchu.

8. Wykonanie izolacji poziomej na powierzchni fundamentu. Użyć wysokiej jakości folii lub, lepiej, płyt izolacyjnych.
9. Usunięcie warstwy humusu wraz z mchem i drobną roślinnością; wstępne, mechaniczne oczyszczenie powierzchni nagrobka.

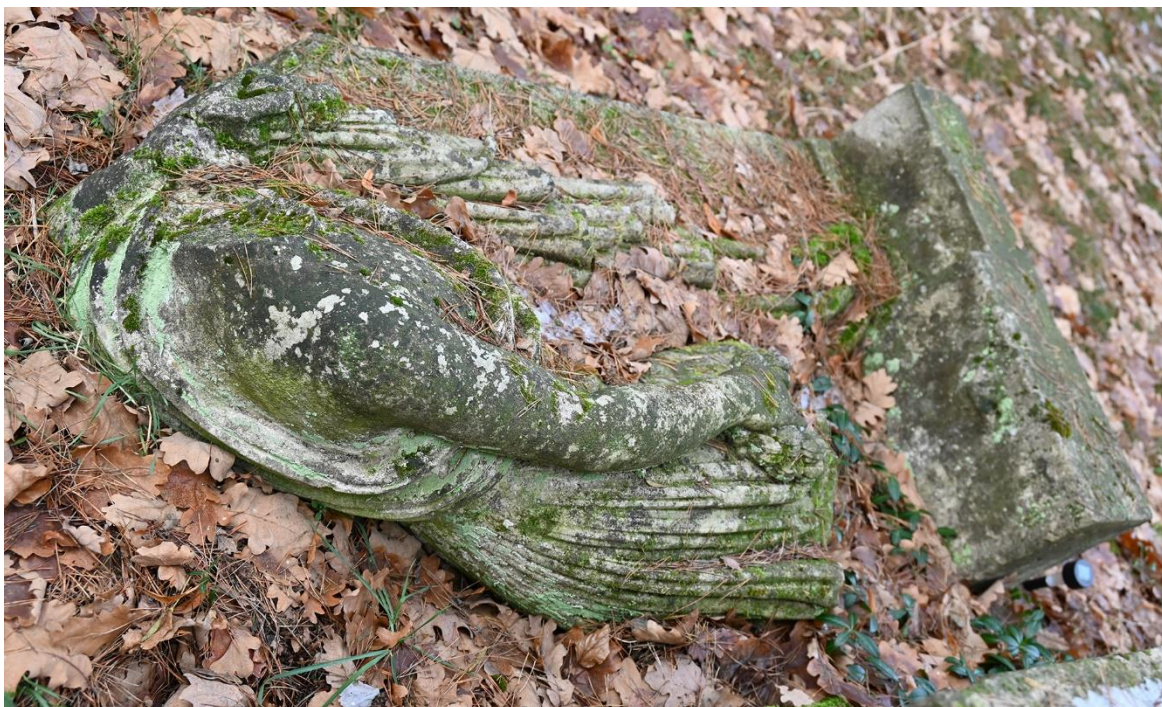
fot. 10. Zachowany fragment rzeźby leżący na ziemi. Powierzchnia zasypana liśćmi i igliwem, w zagłębieniach humus oraz intensywny atak biologiczny.

W chwili obecnej podjęte już zostały, sugerowane podczas wizji lokalnej, proste czynności mające ochronić pozostałości rzeźby figuralnej przed dalszą degradacją. Kamień został podniesiony z ziemi oraz ułożony na przekładkach – odcięto tym samym kapilarne podciąganie wilgoci z podłoża, co powinno skutkować zmniejszoną intensywnością życia biologicznego na powierzchni kamienia. Jednocześnie jest to czynnik wymuszający jak najszybsze podjęcie prac konserwatorskich, aby procesy wysychania i, ewentualna, krystalizacja soli nie spowodowały erozji powierzchni.

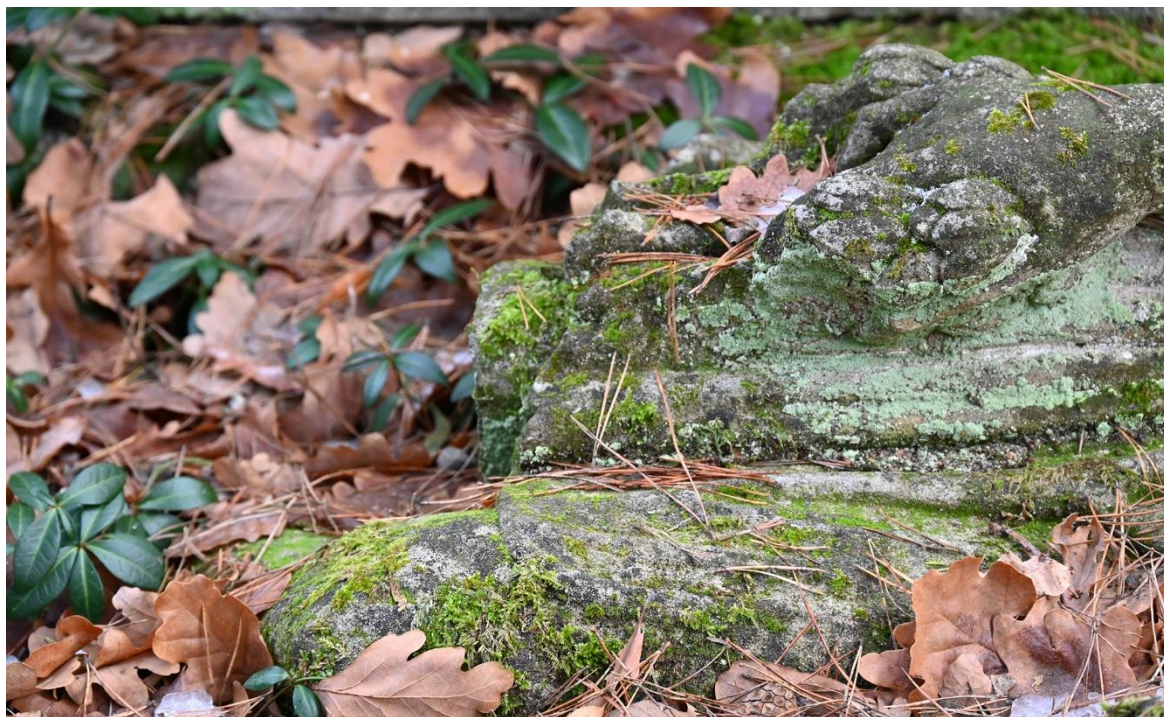
fot. 12. Zdegradowana powierzchnia kamiennej rzeźby porośnięta mikroorganizmami.

14. Wzmocnienie kamienia metodą nasączenia hydrofilnymi preparatami opartymi na estrach kwasu krzemowego – dostosować stężenie żywicy w preparacie do stopnia destrukcji kamienia (Remmers KSE 300/500). Aby osiągnąć właściwy efekt wzmocnienia musi zajść reakcja hydrolizy i polikondensacji do których przebiegu potrzebna jest wilgoć z powietrza i stosunkowo wysoka temperatura (optymalnie ok. 20°C – w niskich temperaturach proces ten znacząco się wydłuża). Ze względu na czas reakcji wytrącania nowego spoiwa, objawiający się czasową hydrofobowością powierzchni, po nasączeniu preparatem wzmacniającym należy odczekać zalecane 4 tygodnie przed rozpoczęciem kolejnych prac.

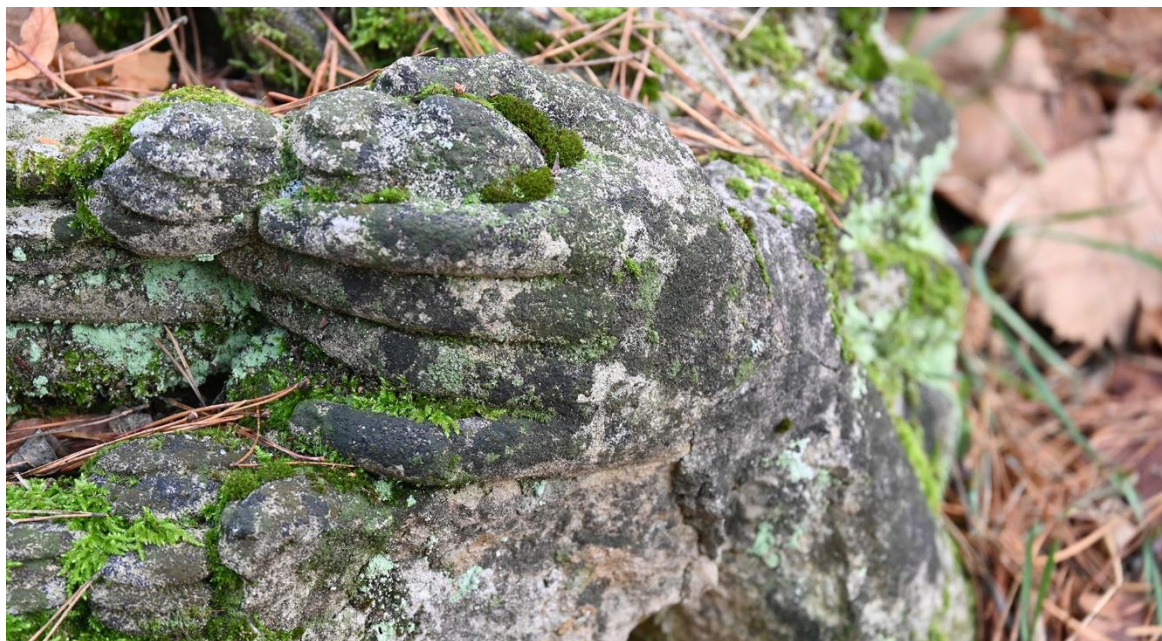
Fot. 13. Zdegradowana powierzchnia kamiennej rzeźby porośnięta mikroorganizmami.

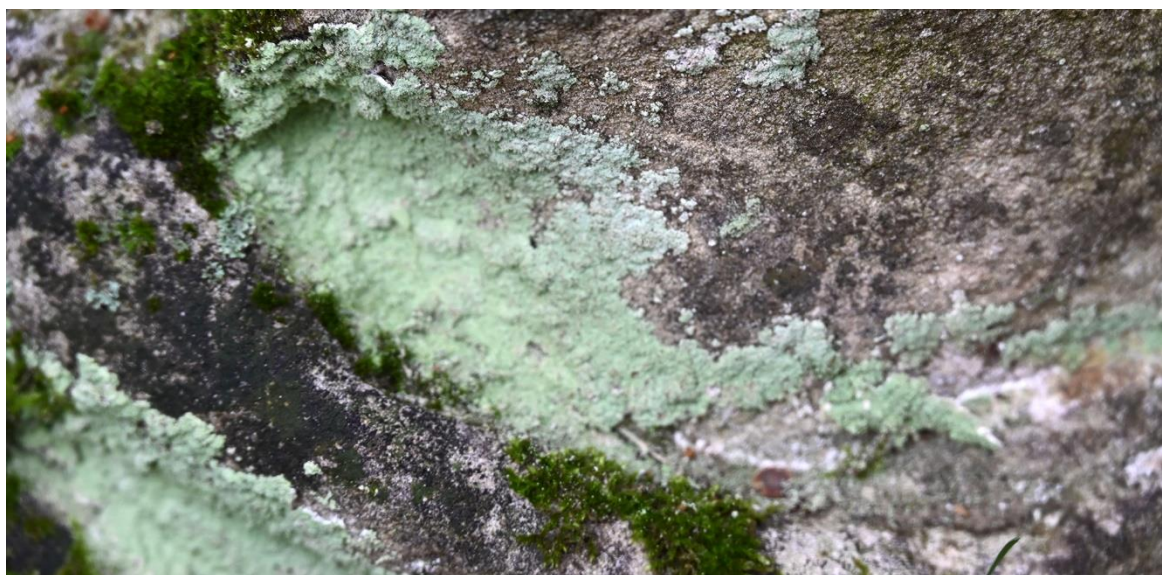
Fot. 14. Zdegradowana powierzchnia kamiennej rzeźby porośnięta mikroorganizmami.
